## Secteur MONTARGOIS : Bezonde, Solin, Puiseaux et Vernisson

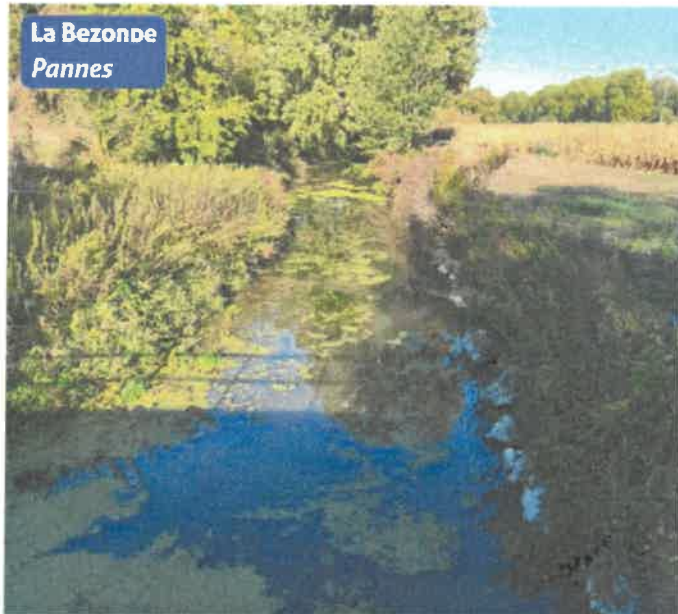
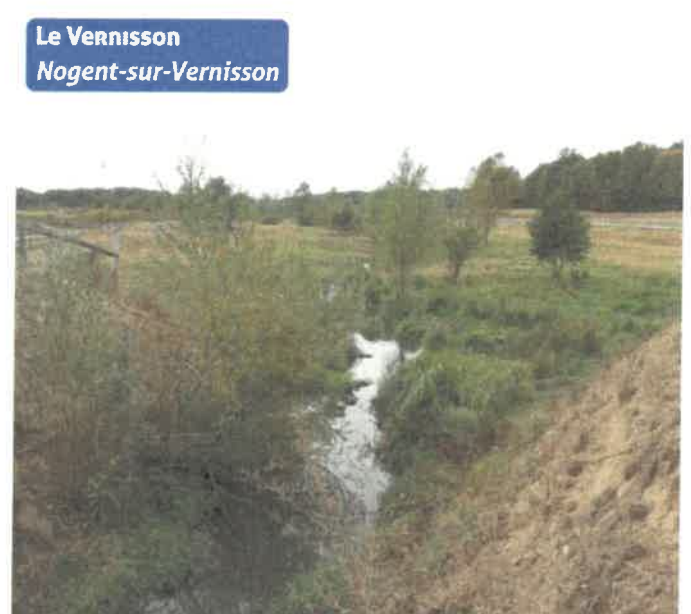
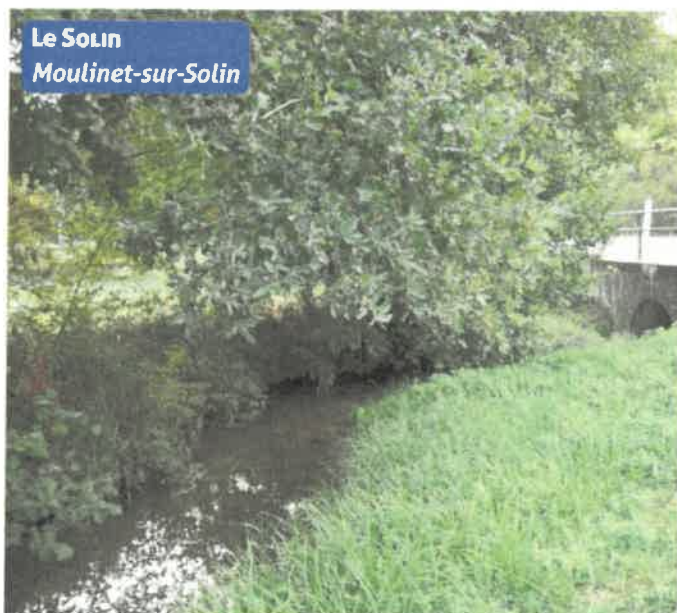
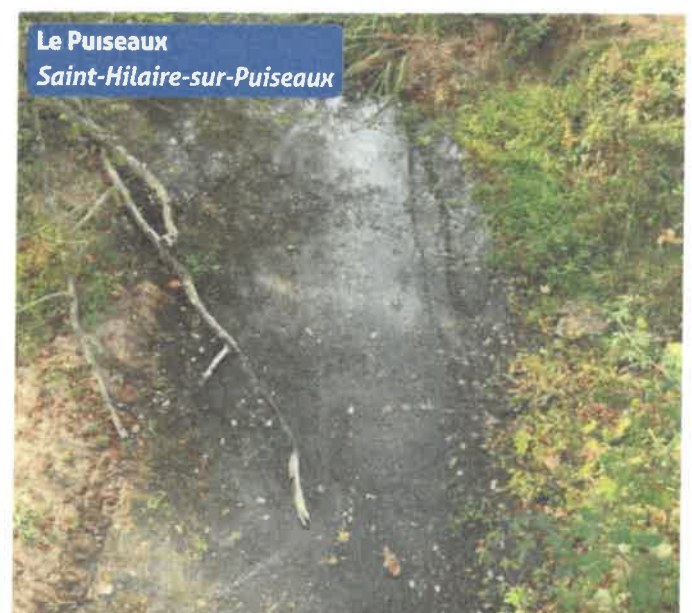
Une évolution notable a été observée sur le Puiseaux au niveau de Saint-Hilaire-sur-Puiseaux, route des Giards, où de l'eau est de nouveau présente. Celle-ci est toutefois stagnante. Des observations complémentaires pourront être réalisées afin de déterminer si cette remise en eau concerne un secteur plus large ou si elle reste localisée à cette zone. Ce phénomène est semblable à celui du Fusin.

À l'aval de la zone humide de Nogent-sur-Vernisson, une hausse des hauteurs d'eau est également observée par rapport aux précédents relevés, avec le maintien d'un léger écoulement. Il s'agit actuellement du seul secteur du Vernisson où la présence d'eau est observée.

Sur le Puiseaux, à l'aval du pont de Langesse, les hauteurs d'eau évoluent peu, mais un très faible écoulement persiste.

Par ailleurs, l'étang situé dans le bourg de Langesse poursuit son assèchement. Une situation de stress est désormais observée sur les poissons présents dans l'étang. Un rapprochement avec la commune est envisagé afin de vérifier la situation et de les sensibiliser à cette problématique.
